## **Ekspertyza**

stanu technicznego konstrukcji zespołu budynków dawnej fabryki papieru  
przy ul. Szyperskiej 8 w Poznaniu  
z uwzględnieniem ich planowanej przebudowy nadbudowy i rozbudowy

**Adres obiektu:** ul. Szyperska 8 Poznań

Poznań 07.2021

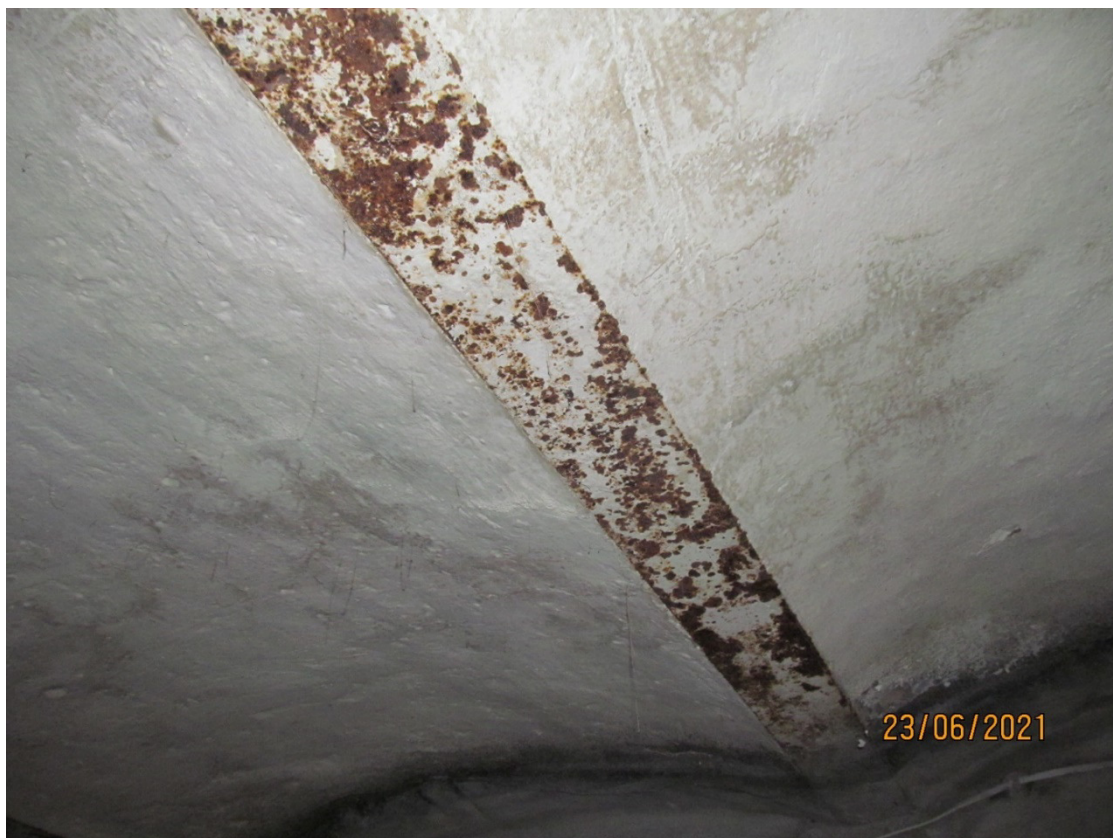
Sklepienia ceramiczne odcinkowe, grubości pół cegły, strzałka około 12cm, z cegły pełnej na zaprawie wapiennej, z wypełnieniem pach gruzem lub betonem, oparte na belkach dwuteowych, wysokości 300mm. Rozstaw osiowy belek około 138cm. Belki oparte na ścianach zewnętrznych, filarach wewnętrznych i łukach odcinkowych. Sklepienia tynkowane. Posadzka betonowa lub drewniana lub z płyt drewnopochodnych, ewentualnie z wypełnieniem przestrzeni podposadzkowej gruzem. Brak oznak utraty nośności. Stwierdzono jedynie lokalnie występowanie niewielkich spękań sklepień. Brak innych uszkodzeń sklepień odcinkowych. Stwierdzono występowanie spękań wydzielających dolną stopkę belek i skorodowania powierzchni belek stalowych stropu (Zdj.5.1), mogące wpływać na obniżenie ich nośności. Nie stwierdzono występowania nadmiernych ugięć stropu. Łuki odcinkowe grubości 51cm, w rejonie zwornika pocienione do 33cm, strzałka około 55cm, rozpiętość łuku 422cm, szerokość 77cm. Łuki murowane z cegły pełnej na zaprawie cem.-wap. Pachy wymurowane z tego samego materiału, lokalnie z otworami na przelot. Oparte na pilastrach filarów murowanych. W kilku miejscach, w niewielkich odległościach od podpory, stwierdzono występowanie pęknięcia łuków, wraz z ich niewielkim przemieszczeniem. Występujące, częściowe podmurowanie jednego z łuków, mogło być próbą powstrzymania procesu degradacji łuku (Zdj.5.2) Zauważono również występowanie (w kilku miejscach) spękania na styku łuk-pacha. Występujące spękania, w szczególności samych łuków, mają wpływ na obniżenie ich nośności a przy pozostawieniu w tym stanie, w warunkach eksploatacji, mogą ulec zawaleniu.

Zdj.5.1 Strop odcinkowy kondygnacji podziemnej. Widoczny proces korozji powierzchni stopki belki stropowej.

Stropy łukowe odcinkowe, na belkach walcowanych. Niewielkie uszkodzenia/zużycie (nieliczne spękania łuków, nieznaczne zaawansowanie korozji belek) i wystarczająca nośność pozwalają na dalsze wykorzystanie ich w projektowanym obiekcie. Należy zaprojektować co najmniej następujące prace remontowe istniejących elementów: naprawa spękań i ubytków sklepień, w tym w szczególności w rejonie podparcia na belkach, uzupełnienie i naprawa tynków, zabezpieczenie elementów stalowych przed korozją, ewentualne uzupełnienie wypełnienia pach betonem i gruzem. Ze względu na rezultat obliczeń stropów odcinkowych (pojawienie się naprężeń rozciągających w schemacie z obciążeniami skupionymi), zaleca się aby co najmniej dla stropu nad -1 (występowanie urządzeń technicznych o znacznych gabarytach i dużej masie oraz możliwość transportu z wykorzystaniem wózka paletowego), projektowana posadzka betonowa grubości 10cm pełniła jednocześnie funkcję płyty nośnej odciążającej sklepienia ceglane a obciążenia z płyty betonowej były przekazywane bezpośrednio na belki stalowe.

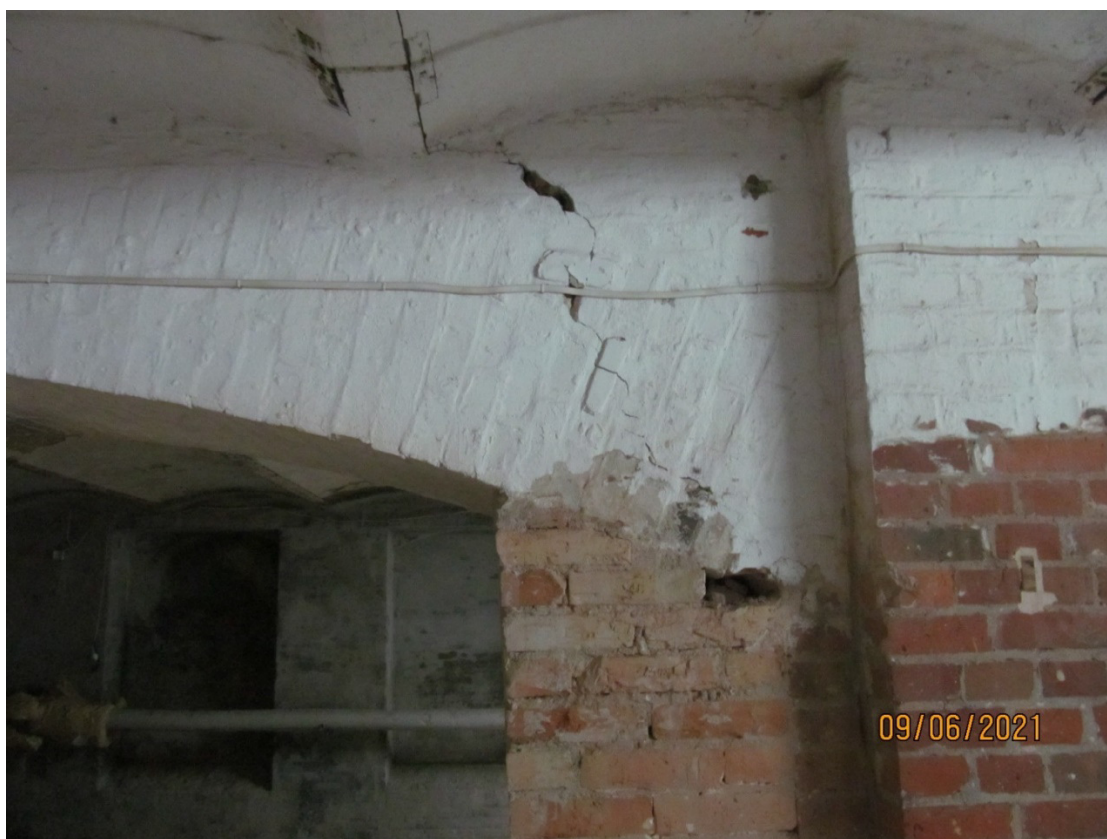
Zdj.5.2 Łuk odcinkowy podpiwniczenia. Widoczne pęknięcie łuku oraz jego podmurowanie.

Ze względu na zły stan techniczny elementów (spękania), jak również znaczne przekroczenie nośności elementów w dobrym stanie, proponuje się zaprojektowanie przemurowania uszkodzonych nadproży oraz zaprojektowanie wzmocnienia wszystkich nadproży, np. belkami stalowymi, które przejęłyby część obciążeń ze stropu.

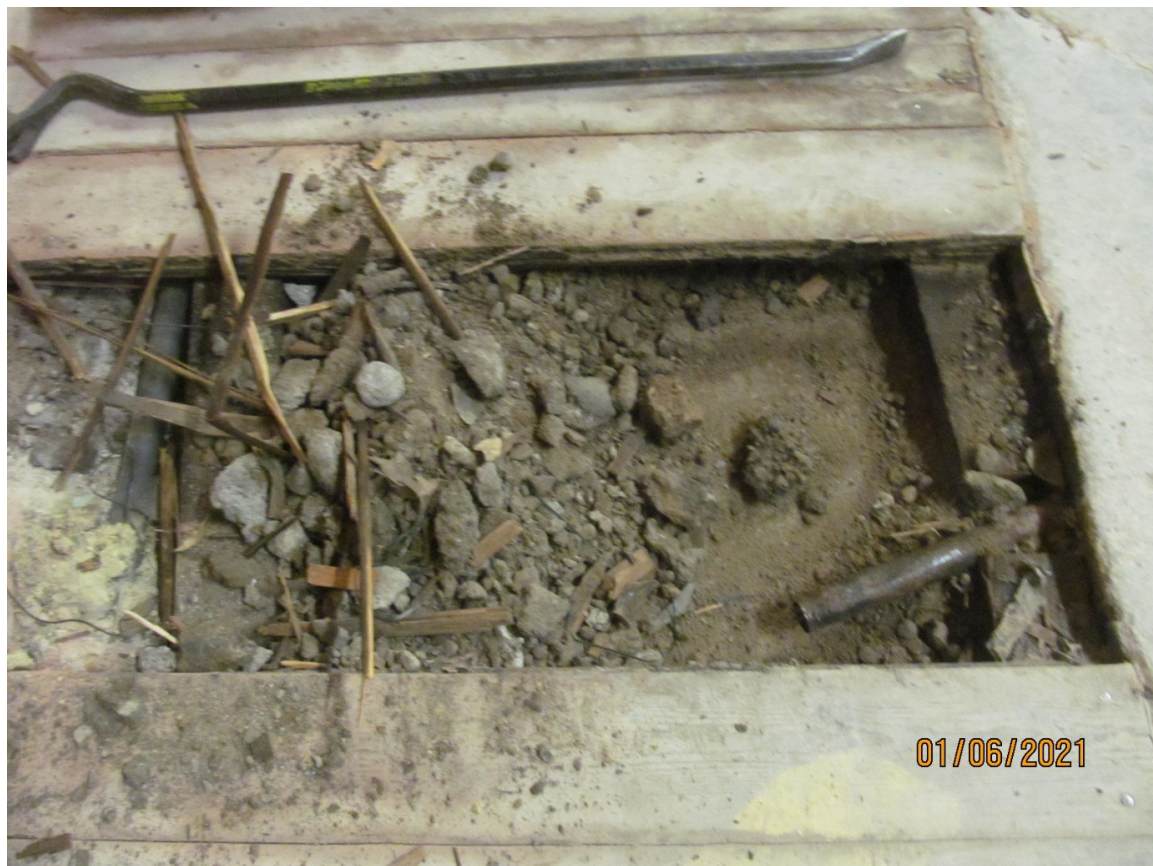
Sklepienia ceramiczne odcinkowe, grubości pół cegły, strzałka około 12cm, z cegły pełnej na zaprawie wapiennej, z wypełnieniem pach gruzem lub betonem, oparte na belkach dwuteowych, wysokości 300mm. Rozstaw osiowy belek około 138cm. Belki oparte na ścianach zewnętrznych i podciągach (nieuciąglone). Sklepienia tynkowane. Posadzka betonowa lub drewniana, lokalnie z wypełnieniem przestrzeni podposadzkowej różnym materiałem (Zdj.5.3). Brak oznak utraty nośności. Stwierdzono jedynie lokalnie występowanie niewielkich spękań sklepień. Brak innych uszkodzeń sklepień odcinkowych. Stwierdzono występowanie spękań wydzielających dolną stopkę belek i lokalne skorodowania powierzchni belek stalowych stropu, mogące nieznacznie wpływać na obniżenie ich nośności. Nie stwierdzono występowania nadmiernych ugięć stropu.

Zdj.5.3 Odkrywka posadzkowa. Widoczny gruz leżący na sklepieniu odcinkowym.

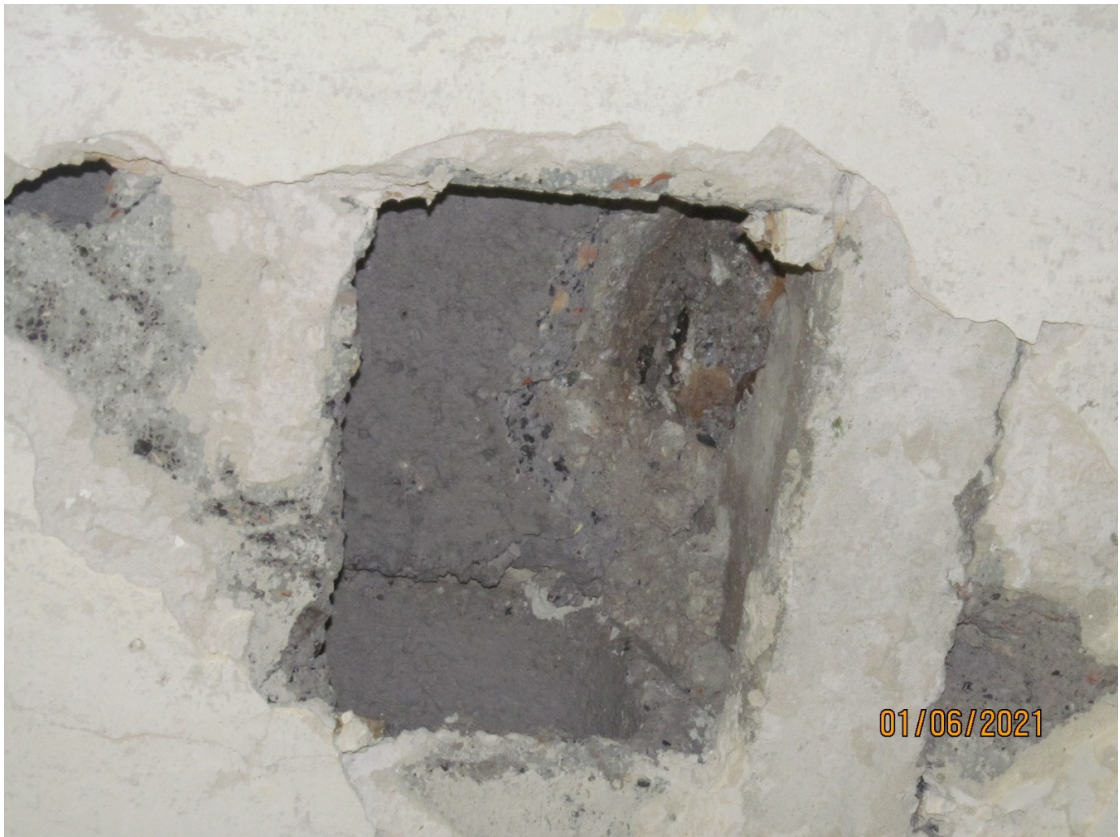
Gęstożebrowy, typu DMS, z prefabrykowanych belek żelbetowych, pustaków betonowych i betonu wypełniającego przestrzeń pomiędzy pustakiem i żebrzem oraz w postaci nadbetonu (Zdj.5.4). Wysokość stropu 27cm, rozstaw prefabrykowanych belek stropowych 65cm. Stwierdzono występowanie licznych spękań wydzielających stopki żeber (Zdj.5.5). Stwierdzono występowanie znacznej ilości spękań i odspojeń tynku sufitu. Nie stwierdzono występowania nadmiernych ugięć stropu.

Zdj.5.4 Odkrywka stropu DMS. Widoczne żebra i powierzchnia górnej ścianki pustaka.

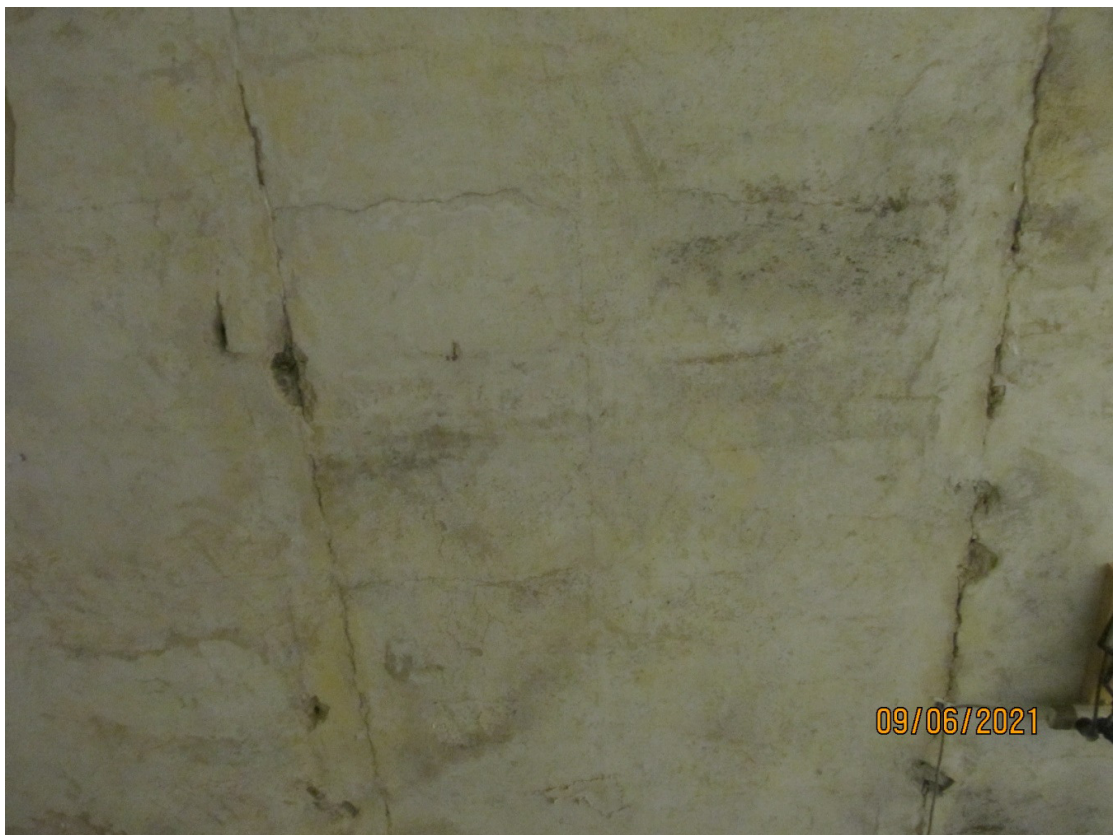
Zdj.5.5 Spód stropu DMS. Widoczne spękania wzdłuż żeber stropowych i inne.

Obecnie przekrycie kondygnacji +2 stanowi strop gęstożebrowy DMS typu lekkiego (rozstaw żeber 61cm). Strop ten, stosowany w okresie po II Wojnie Światowej, w wersji przy rozstawie 61 cm, był projektowany przy niskich łącznych obciążeniach (ponad ciężar własny), jako stropodach, poddasze, czy pomieszczenia mieszkalne/biurowe. Ze względu na planowaną nadbudowę i wzrost obciążeń założono, iż istniejący strop nad +2 (pełniący wcześniej funkcje stropodachu) zostanie zdemontowany. Na

potrzeby ekspertyzy zaproponowano wykonanie nowej konstrukcji w postaci stropu gęstożebrowego na belkach sprężonych (schemat dwuprzęsłowy – ciągły).

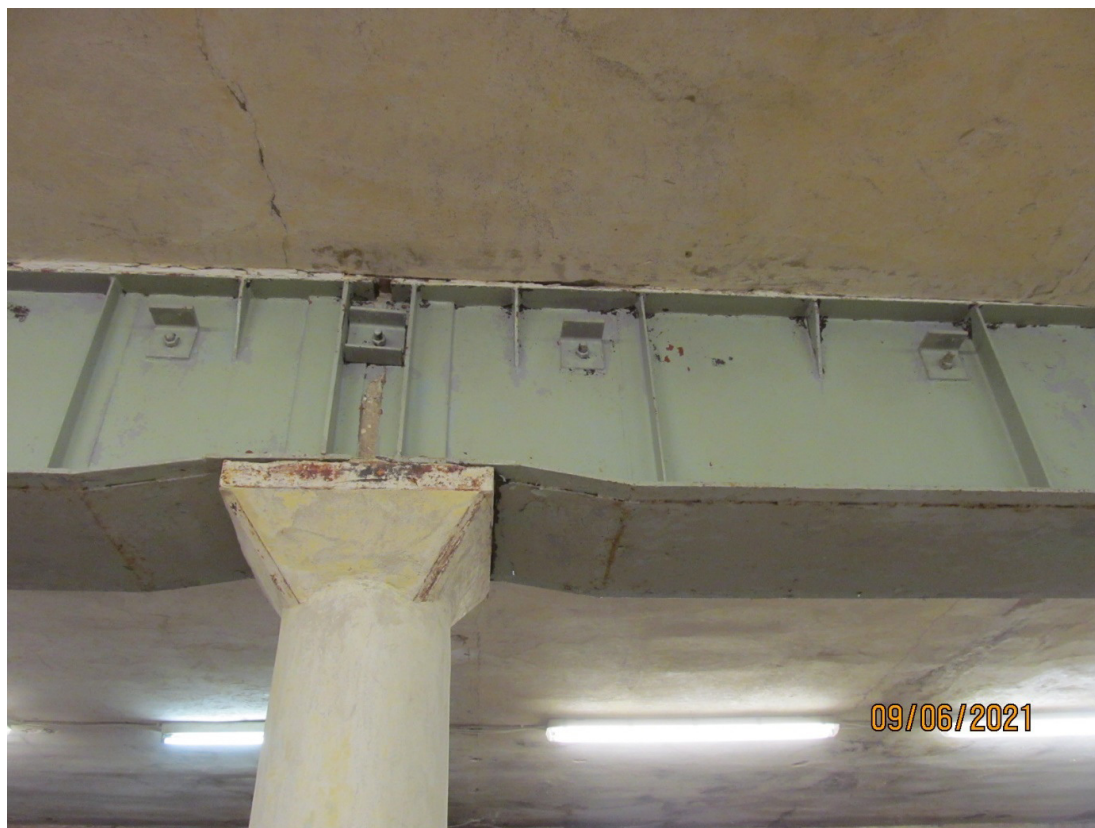
Rygiel (podciąg) - blachownica dwugałęziowa, wysokości 58cm i szerokości 55,5cm, wewnątrz zabetonowana, powierzchnia zewnętrzna malowana. Oparta na słupach żeliwnych o średnicy 20cm, obetonowanych (średnica po obetonowaniu 36cm). Rozstaw osiowy słupów około 553cm, przęsła skrajne o długości 234cm i 618cm. Proces korozji zaawansowany nieznacznie. Nie zaobserwowano nadmiernych ugięć rygli.

Zdj.5.6 Rama IIp. Widoczny rygiel w miejscu oparcia na słupie.

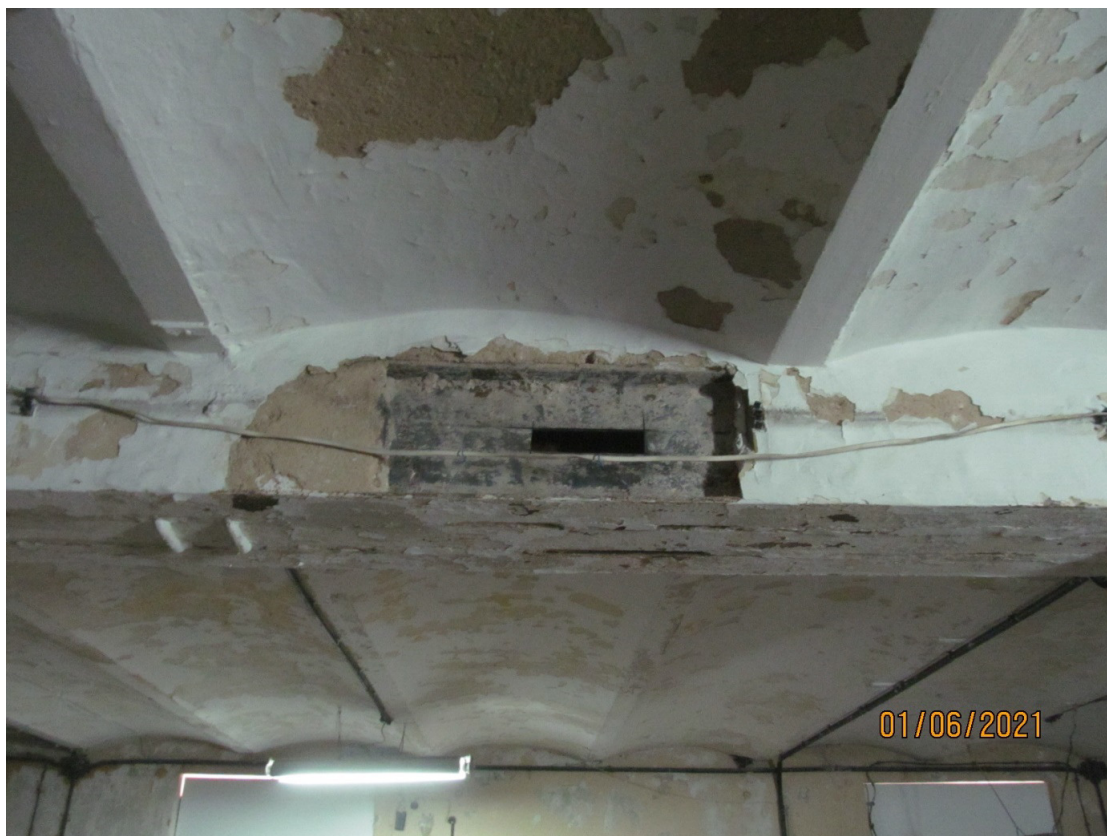
Rygiel (podciąg), trzegałęziowy, szerokości 49cm, z trzech dwuteowników wysokości 340mm, przestrzeń pomiędzy profilami wypełniona gruzem, od zewnątrz wyspaldowanie ceglane lub betonowe. Oparta na słupach żeliwnych o średnicy 20cm (I piętro) i 24cm (parter), obetonowanych (średnica po obetonowaniu 36cm). Rozstaw osiowy słupów około 553cm, przęsła skrajne o długości 234cm i 618cm. Proces korozji zaawansowany nieznacznie. Nie zaobserwowano nadmiernych ugięć rygli.

Zdj.5.7 Rama Ip. Widoczny wyspałdowany rygiel, odstąpięty w miejscu pobrania próbki do badań.

Podciągi stropowe z 3 belek dwuteowych walcowanych posiadają wystarczającą nośność i nie wymagają zaprojektowania ich wzmocnienia. Należy zaprojektować prace dotyczące zabezpieczenia antykorozyjnego belek oraz ewentualnego wzmocnienia murów w rejonie skrajnych podpór podciągu (przemurowanie/”zszywanie”/podmurowanie/wykonanie poduszki betonowej).

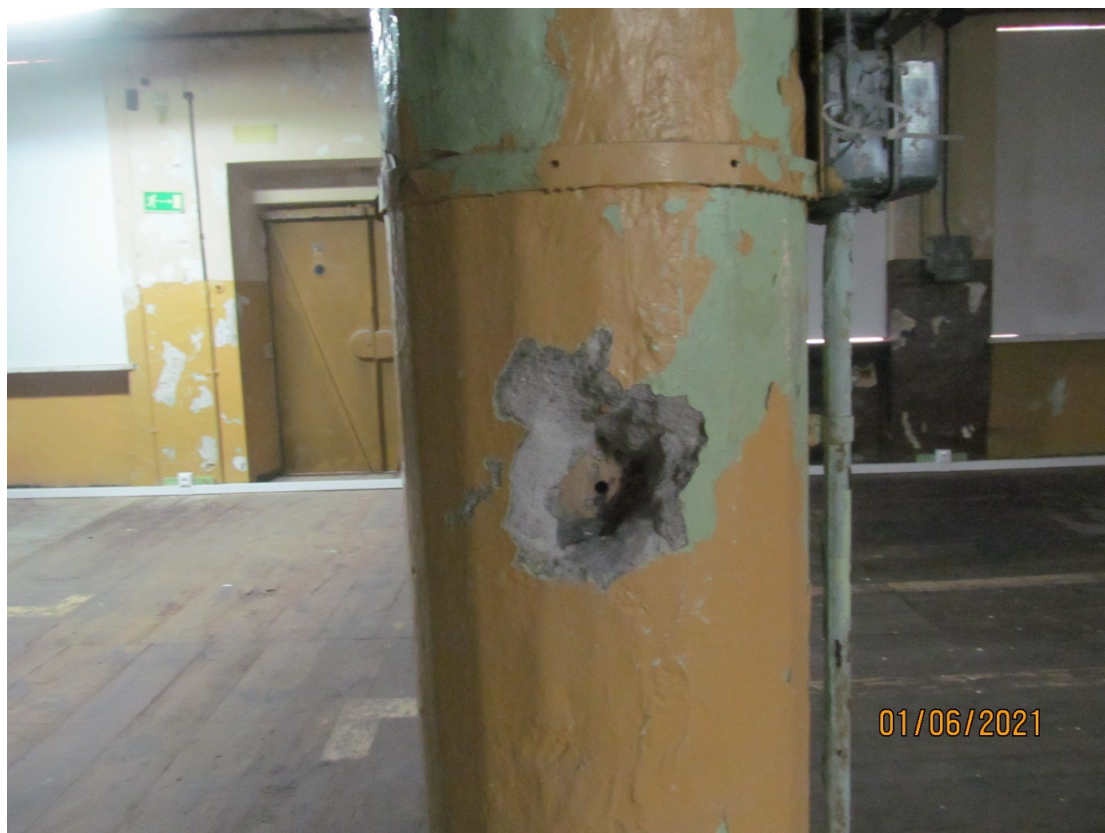
Zdj.5.8 Stupa rama w Ip. w miejscu odkrywki. Widoczne obetonowanie stupa żeliwnego.

Wykonane sprawdzenia słupów żeliwnych wykazały przekroczenie ich nośności. Nośność rzeczywista słupów jest prawdopodobnie większa i wynika z ich obetonowania. Z powodu problematyczności określenia wpływu obetonowania na wzrost nośności, został on pominięty.

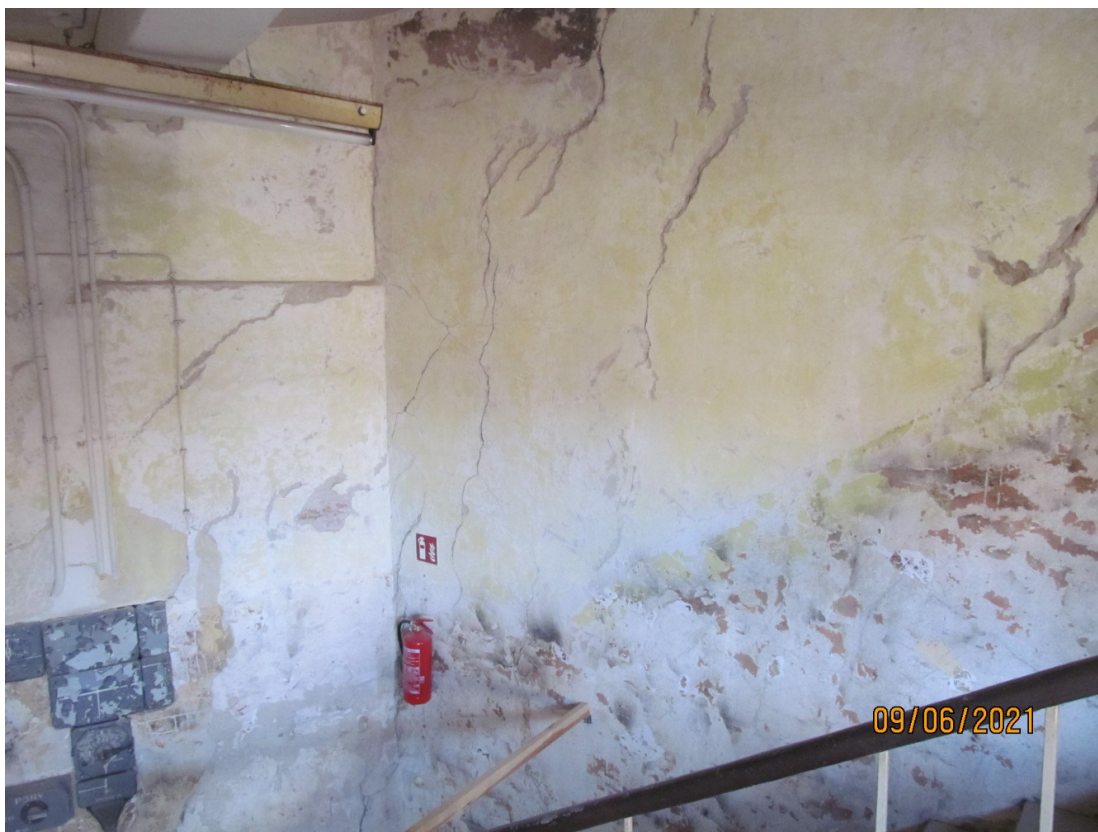
- pęknięcia. O znacznym zakresie (co do ilości, długości i szerokości rys) – w ścianach klatki schodowej, zlokalizowanej w rejonie szczytu południowego (prawdopodobna przyczyna nierównomierne osiadanie fundamentów) oraz w ścianie szczytowej północno-wschodniej, w rejonie poniżej oparcia podciągów stropowych (prawdopodobnie w związku z koncentracją naprężeń). O niewielkim zakresie – w różnych miejscach. Niezależnie występują pęknięcia co najmniej warstwy licowej elewacji licowanych, najczęściej w rejonie łuków nad otworami.
- braki, pęknięcia i wykruszenia pojedynczych cegieł, wykruszenia spoin. Występujące w wielu miejscach.
- wykute i niezabezpieczone otwory, lub rozkucia istniejących wcześniej otworów. W kilku miejscach.

Zdj.5.9 Spękania ściany szczytowej południowej w rejonie klatki schodowej.

Niezależnie, dla filarków na każdej kondygnacji, należy przewidzieć zakres prac naprawczych, poprawiających stan techniczny murów, jak przemurowania lub/i "zszywania" pęknięć, uzupełniania braków lub wymianę uszkodzonych cegieł itp.

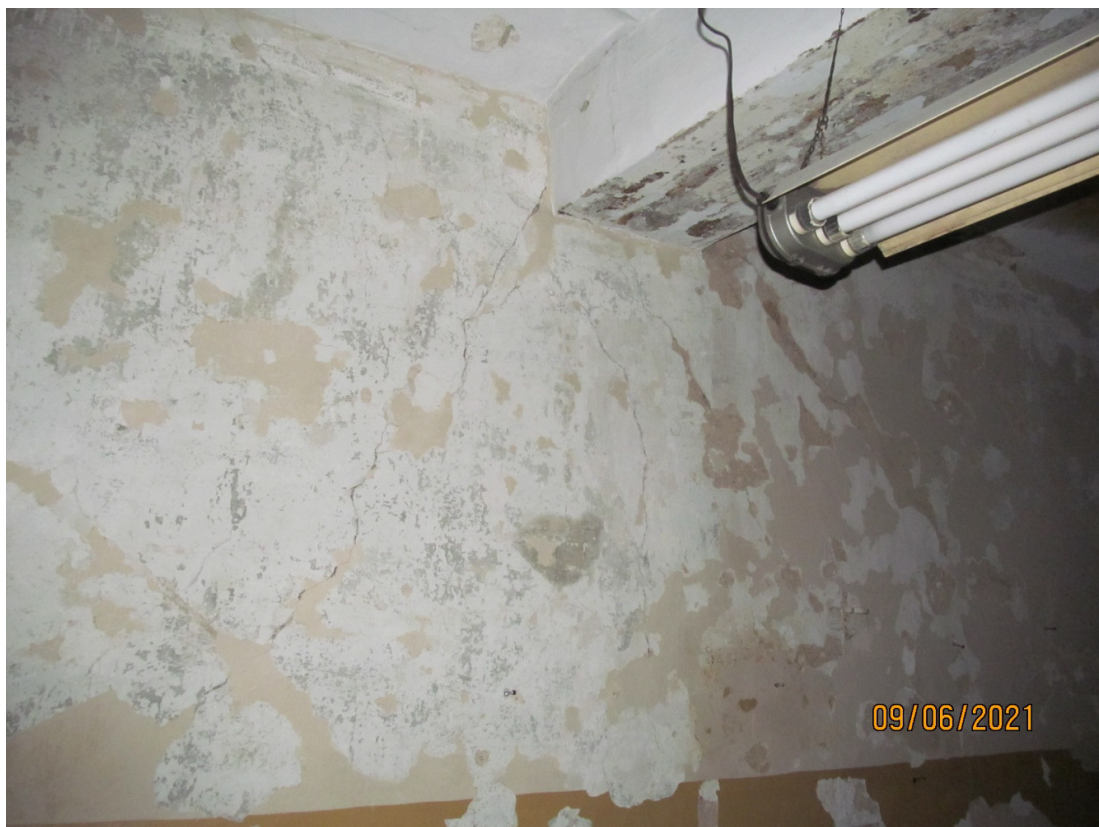
Zdj.5.10 Spękania ściany szczytowej północnej w rejonie poniżej oparcia rygła ramy.

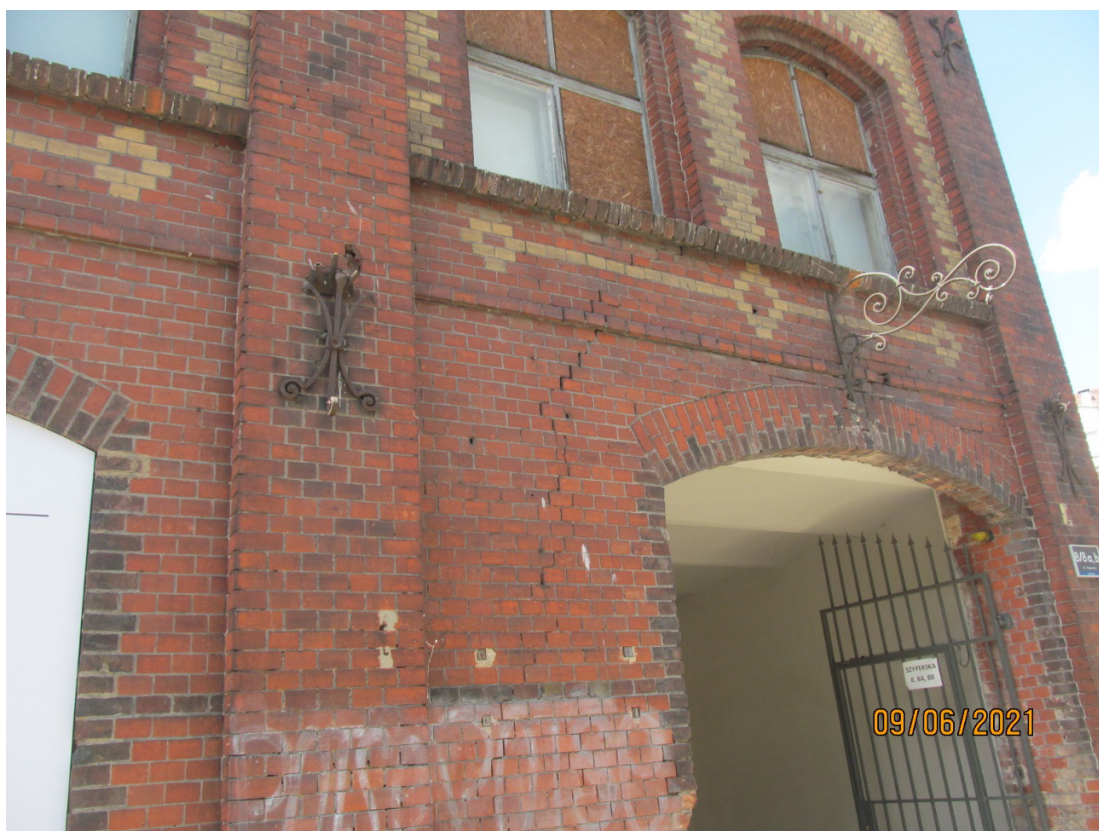
Zdj.5.11 Przykład spękania widocznego na elewacji z licową cegłą.

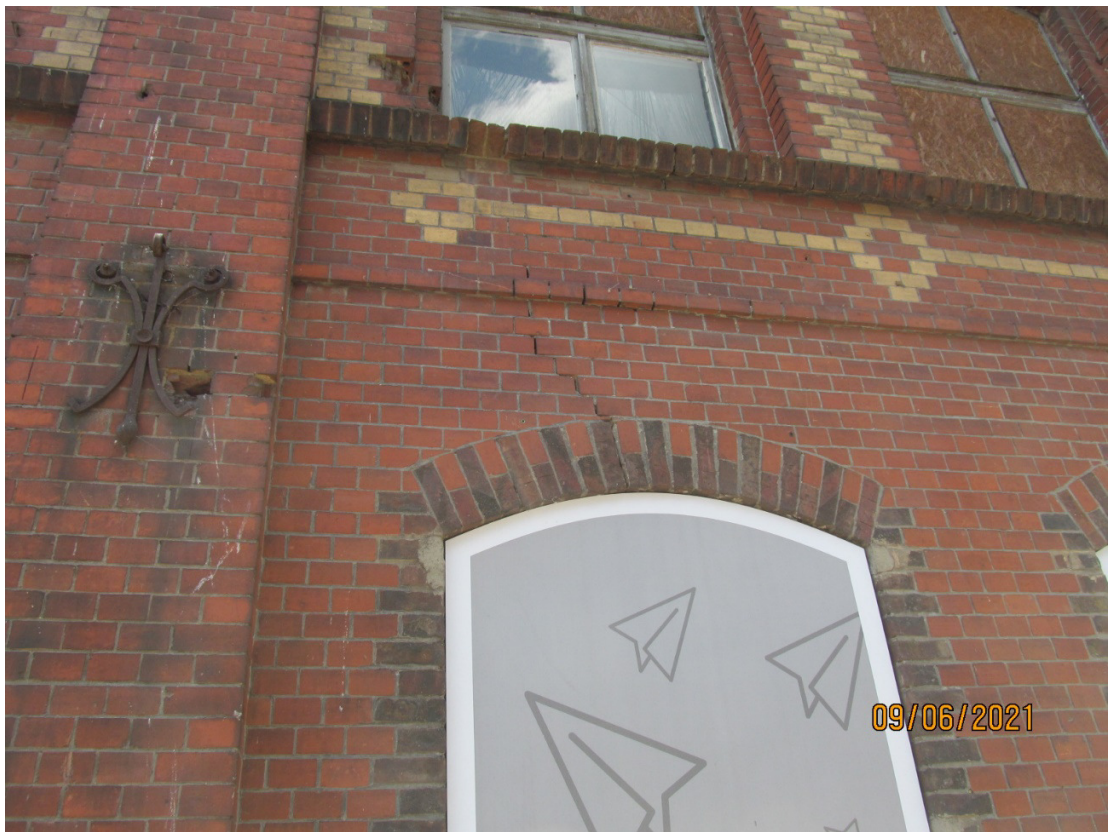
Zdj.5.12 Przykład spękania widocznego na elewacji z licowa cegłą.

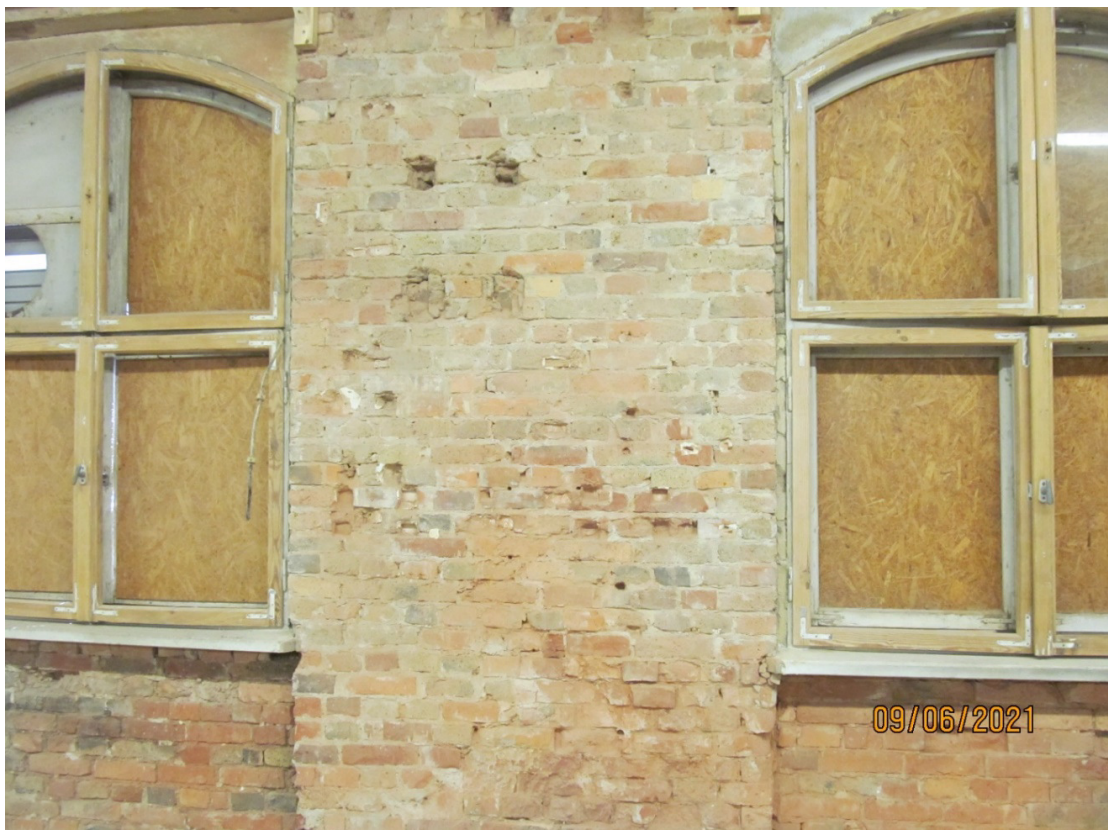
Zdj.5.13 Widok lica wewnętrznego ściany zewnętrznej IIp. bez tynku. Widoczne różne drobne uszkodzenia muru.

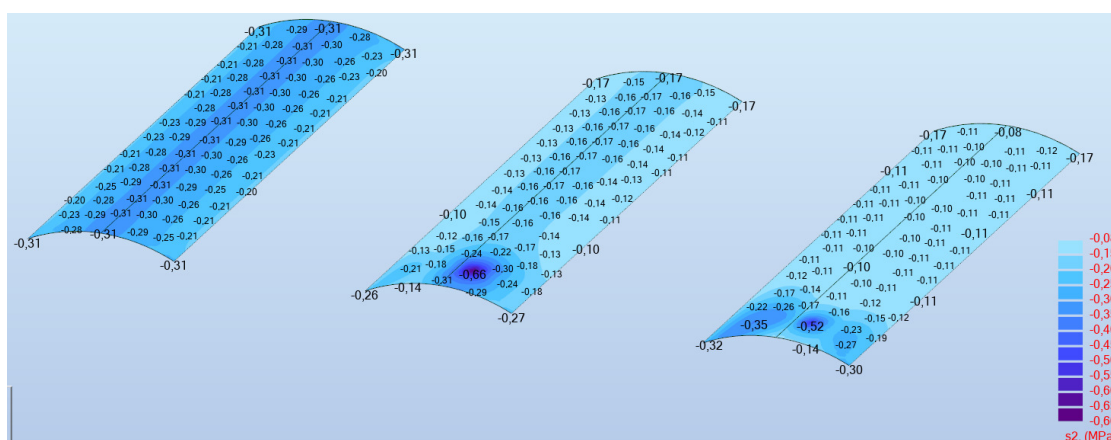
Schemat statyczny:	<p>Obiekt MES – powłoka, schematy (od lewej):</p> <ul style="list-style-type: none"> <li>- łuk bez zwolnień wewnętrznych podparty przegubowo na podporach, obciążony równomiernie,</li> <li>- łuk bez zwolnień wewnętrznych podparty przegubowo na podporach, obciążenia stałe równomiernie rozłożone oraz duża siła skupiona (jako ob. zmienne),</li> <li>- łuk trójprzegubowy, obciążenia stałe równomiernie rozłożone oraz duża siła skupiona (jako obc. zmienne)</li> </ul>
Materiał:	Cegła pełna na zaprawie cementowo-wapiennej Do obliczeń przyjęto cegłę klasy 10MPa i zaprawę zwykłą klasy 1MPa
Profil :	H=12cm
Długość eff.	1,30m
Głębokość:	Za miarodajny odcinek przyjęto dł. 5m
Redukcja nośności	Stopień zużycia materiału trudny do oszacowania.

Rys. 8.1 Naprężenia główne minimalne (ściskanie)

Wykorzystanie nośności: Schemat I	Naprężenia ściskające nie przekraczają dopuszczalnych wartości. Naprężenia rozciągające o wartościach pomijalnych.
Wykorzystanie nośności: Schemat II i III	Naprężenia ściskające nie przekraczają dopuszczalnych wartości. Naprężenia rozciągające znacznej wartości.

Przydatność stropu w planowanym przedsięwzięciu silnie uwarunkowana sposobem obciążenia elementu.

Elementy obciążone tylko równomiernie **nie wymagają** wzmocnienia.

Elementy obciążone siłami skupionymi **wymagają** wzmocnienia.
