DOKUMENTACJA BADAŃ PODŁOŻA GRUNOWEGO WRAZ Z OPINIĄ GEOTECHNICZNĄ

dla rozpoznania warunków gruntowo-wodnych
dla projektowanej *Przebudowy domu plenerowego w Skokach, ul.
Zamkowa, dz. nr 128/1, obręb SKOKI, m. Skoki, gm. SKOKI-MIASTO, pow.
wągrowiecki, woj. wielkopolskie*

Poznań, kwiecień 2021 r.

INTERRA GEOLOGIA Spółka z o.o.

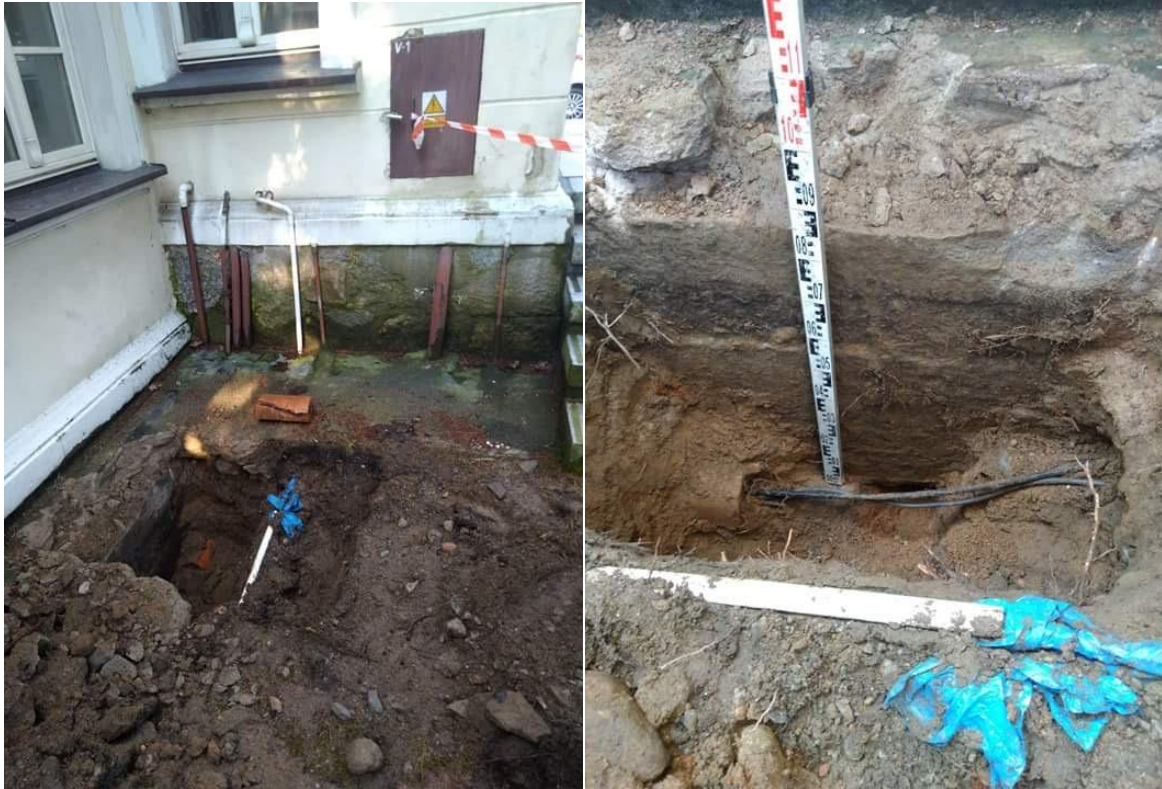
Fot. 1 oraz 2. Odkrywka nr I na zewnątrz budynku

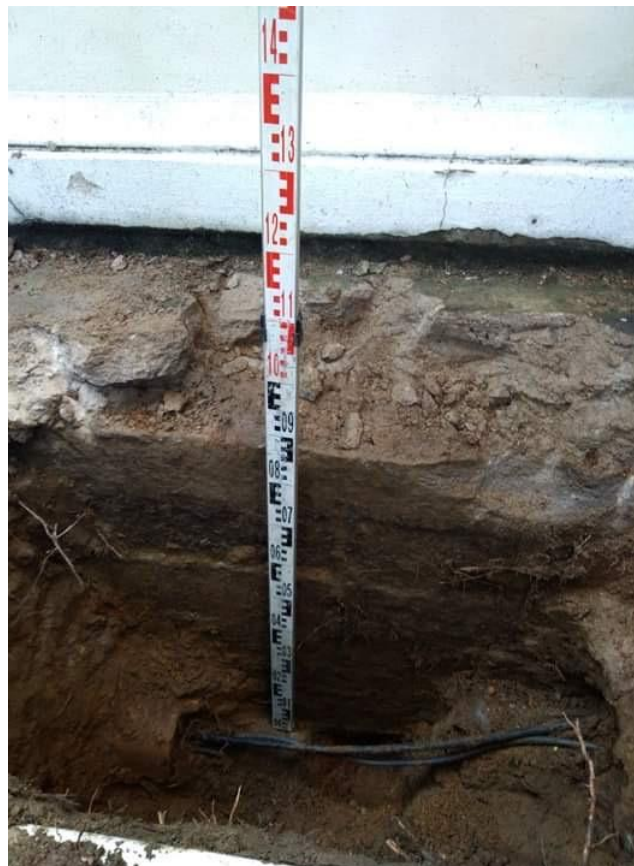
Fot. 3. Odkrywka nr I na zewnątrz budynku

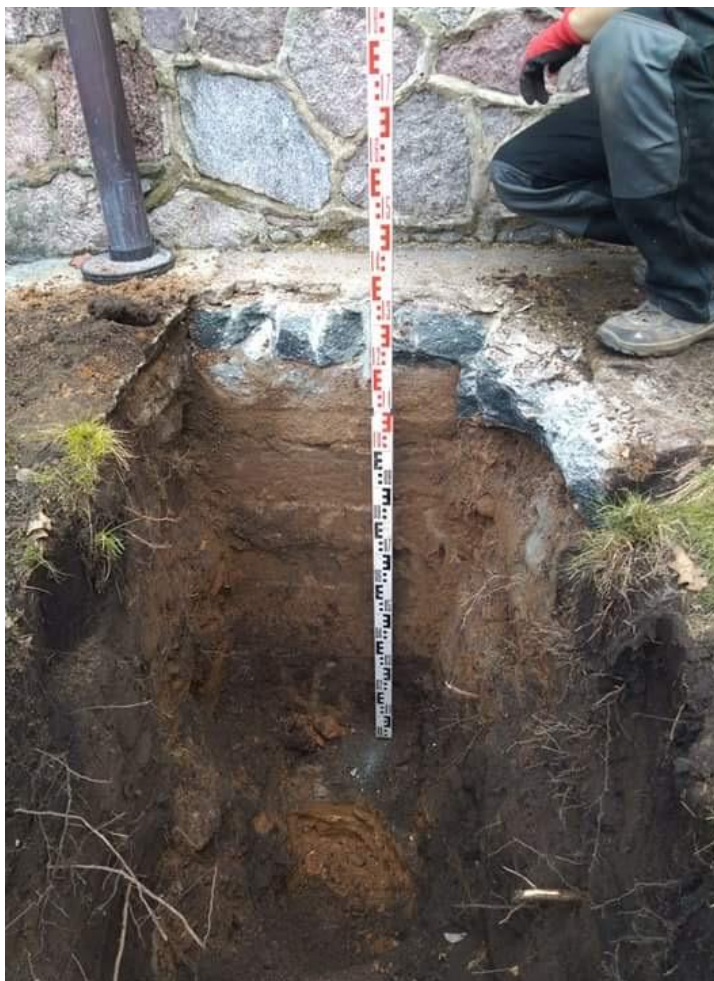
Fot. 4. Odkrywka nr II na zewnątrz budynku

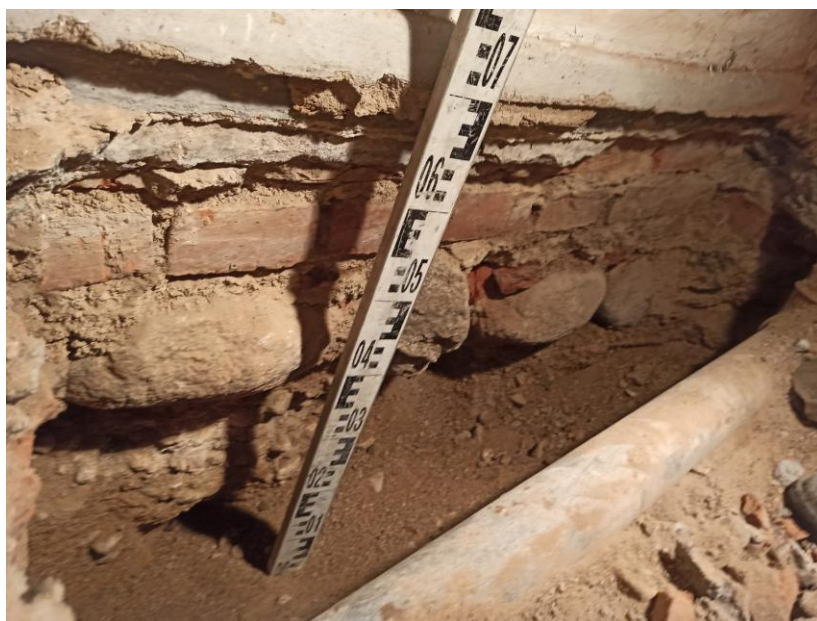
Fot. 5. Odkrywka nr I w piwnicy budynku

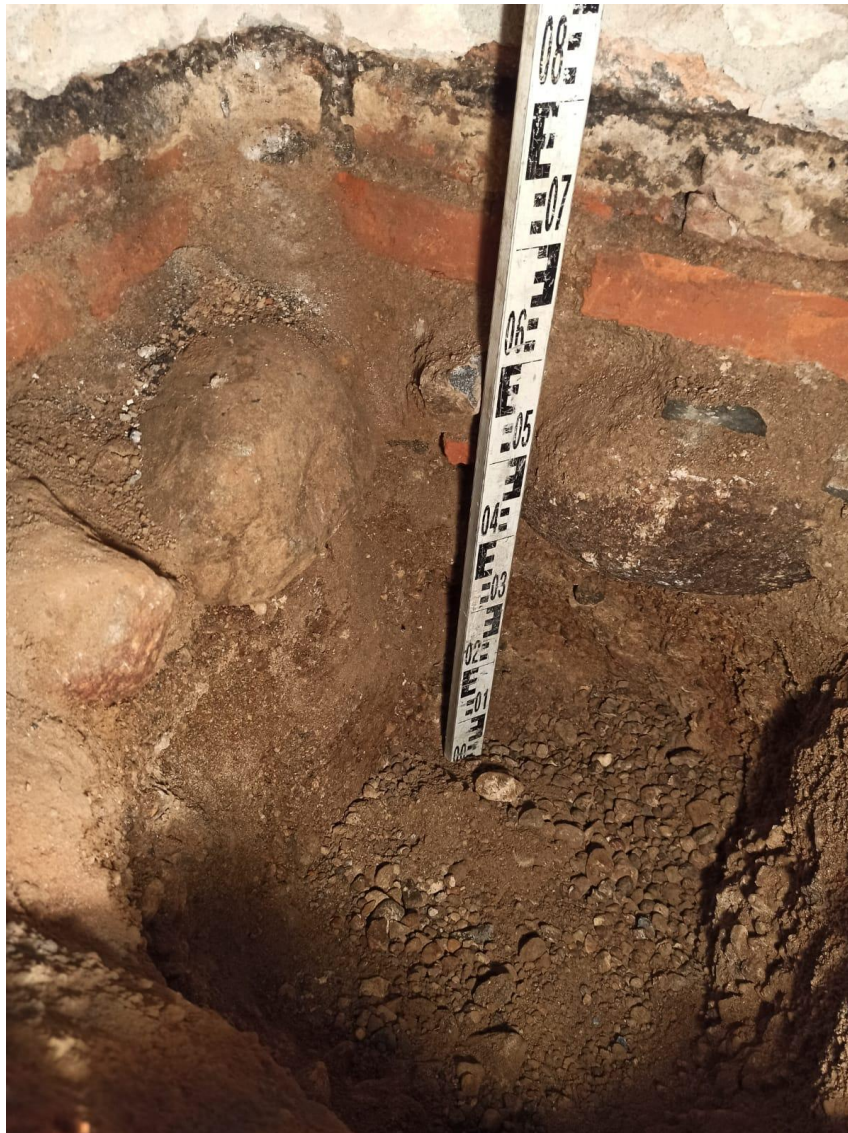
Fot. 6. Odkrywka nr II w piwnicy budynku
